E-ENERGY CARBON

SANIERUNG EINES STIEGENHAUSES IN DER STEIERMARKE

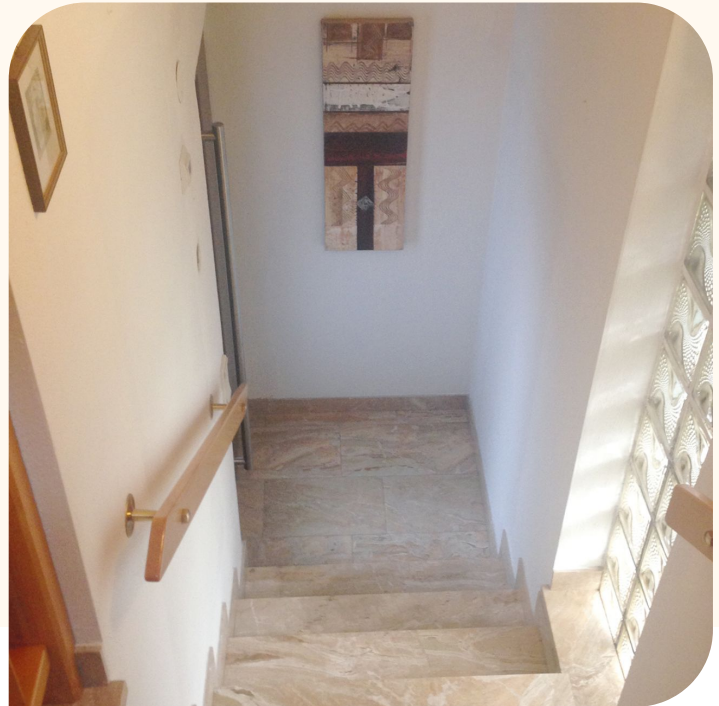
In einem bestehenden Stiegenhaus in der Steiermark wurde das Treppenhaus saniert. Es wurden zwei Heizfolien mit je 2 m Länge in der Wand des Eingangsbereich installiert. Verwendet wurde das System **E-ENERGY CARBON FLEECE**.

Wandbelag	Feinspachtel
Flächenheizung	E-ENERGY CARBON FLEECE
Bereich	Erdgeschoss

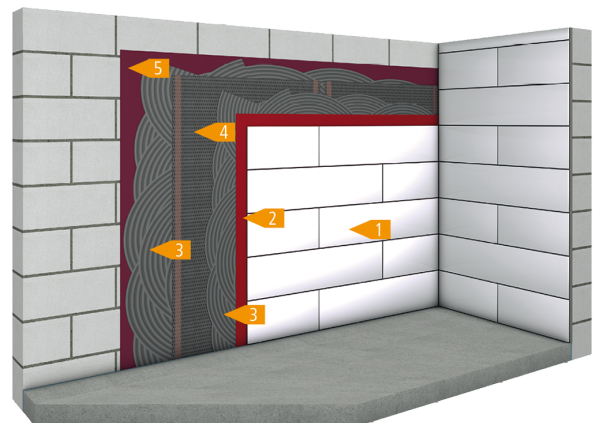
KONSTRUKTION

1 Fliesen ≥ 10 mm | Naturstein ≥ 15 mm

2 ggf. Abdichtung in Feuchträumen

3 Fliesenkleber ca. 2 mm je Lage

4 E-ENERGY CARBON FLEECE

5 Grundierung

4 mm

0,4 mm

5 mm
