Wandheizung

System E-ENERGY CARBON FLEECE

Sanierung eines Stiegenhauses in der Steiermark

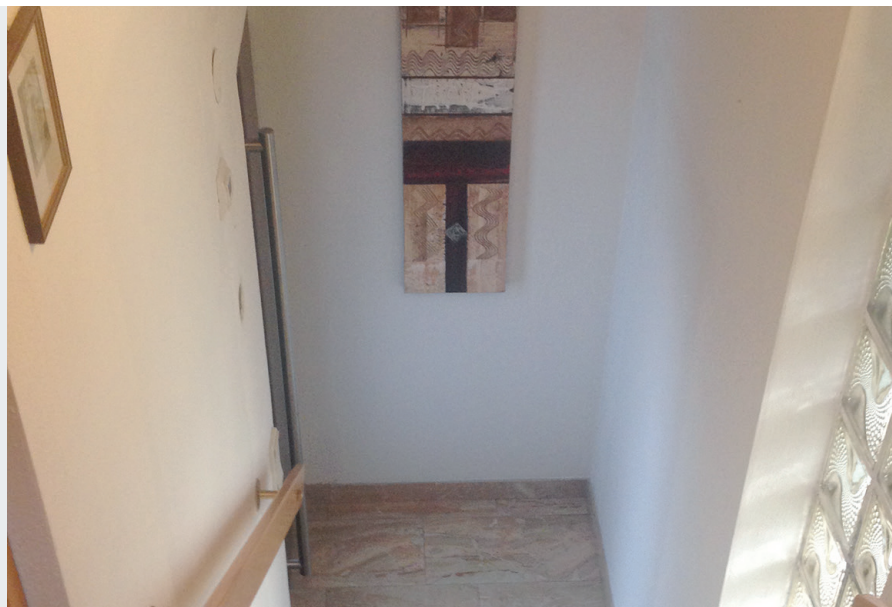
Wandbelag	Feinspachtel
Flächenheizung	E-ENERGY CARBON FLEECE
Bereich	Erdgeschoss

In einem bestehenden Stiegenhaus in der Steiermark wurde das Treppenhaus saniert. Es wurden zwei Heizfolien mit je 2 m Länge in der Wand des Eingangsbereich installiert. Verwendet wurde das System **E-ENERGY CARBON FLEECE**.
