## E-ENERGY CARBON

### SANIERUNG EINES WOHNZIMMERS IN 2500 BADEN

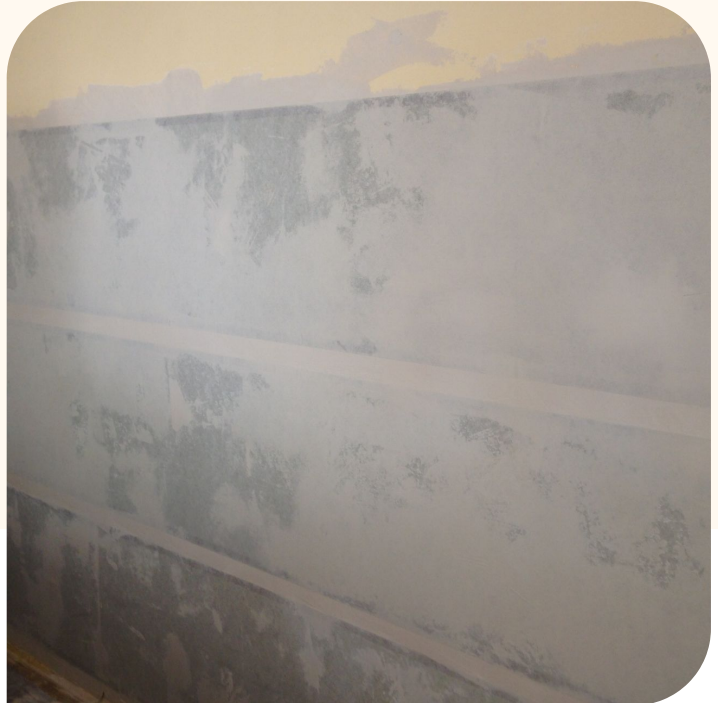
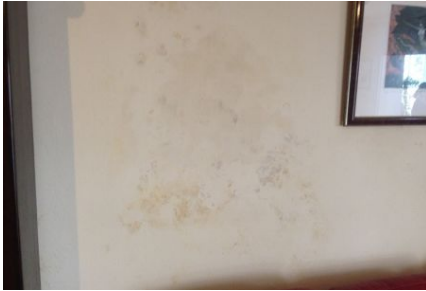
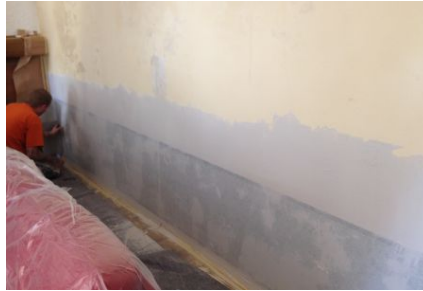
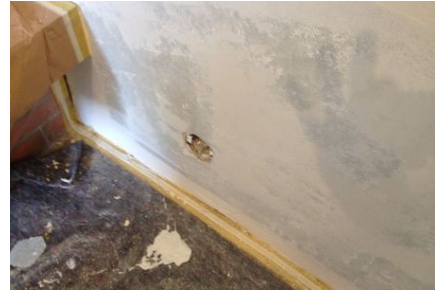
Aufgrund einer feuchten Wand, wurde in einer bestehenden Wohnung ein Wohnzimmer saniert. Um zukünftige Feuchtigkeitsschäden zu vermeiden wurden

insgesamt drei Heizfolien à 5,5 m Länge in der Wand des 40 m<sup>2</sup> großen Raum installiert. Verwendet wurde das System E-ENERGY CARBON FLEECE.

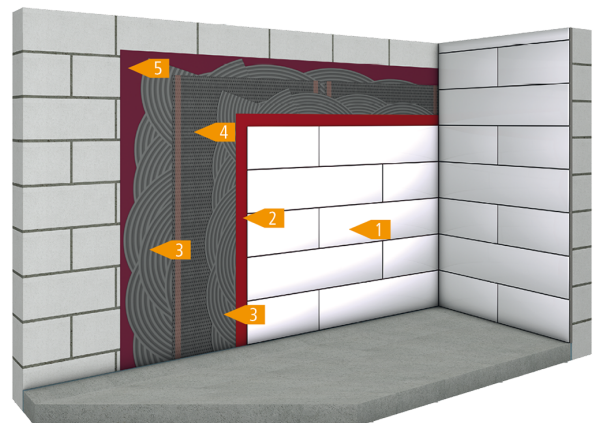
### KONSTRUKTION

1 Fliesen ≥ 10 mm | Naturstein ≥ 15 mm

2 ggf. Abdichtung in Feuchträumen

3 Fliesenkleber ca. 2 mm je Lage

4 E-ENERGY CARBON FLEECE

5 Grundierung

4 mm

0,4 mm

5 mm
