## E-ENERGY CARBON

### SANIERUNG EINES STIEGENHAUSES IN DER STEIERMARK

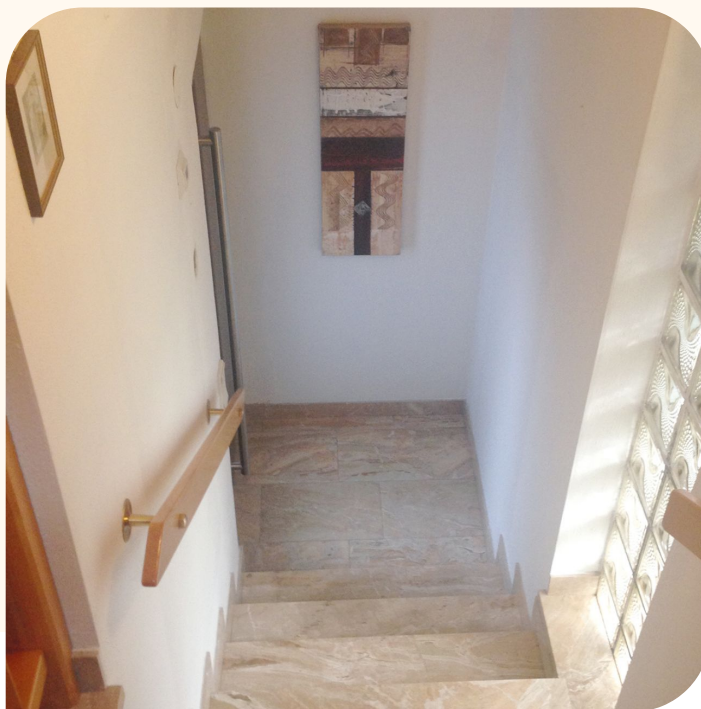
In einem bestehenden Stiegenhaus in der Steiermark wurde das Treppenhaus saniert. Es wurden zwei Heizfolien mit je 2 m Länge in der Wand des Eingangsbereichs installiert. Verwendet wurde das System **E-ENERGY CARBON FLEECE**.

| Wandbelag | Feinspachtel |
| Flächenheizung | E-ENERGY CARBON FLEECE |
| Bereich | Erdgeschoss |

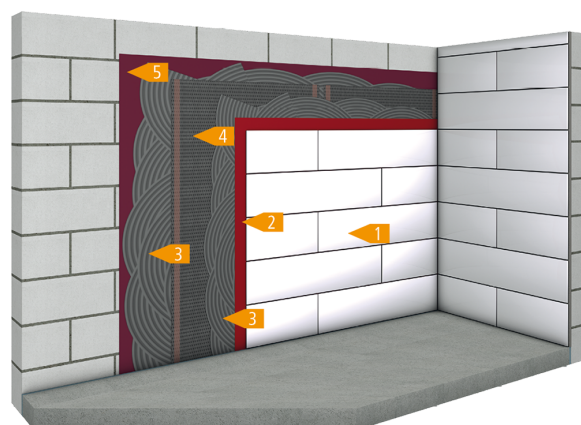
### KONSTRUKTION

1 Fliesen  $\geq 10$  mm | Naturstein  $\geq 15$  mm

2 ggf. Abdichtung in Feuchträumen

3 Fliesenkleber ca. 2 mm je Lage

4 E-ENERGY CARBON FLEECE

5 Grundierung

4 mm

0,4 mm

5 mm
