## E-ENERGY CARBON

### SANIERUNG EINES STIEGENHAUSES IN DER STEIERMARK

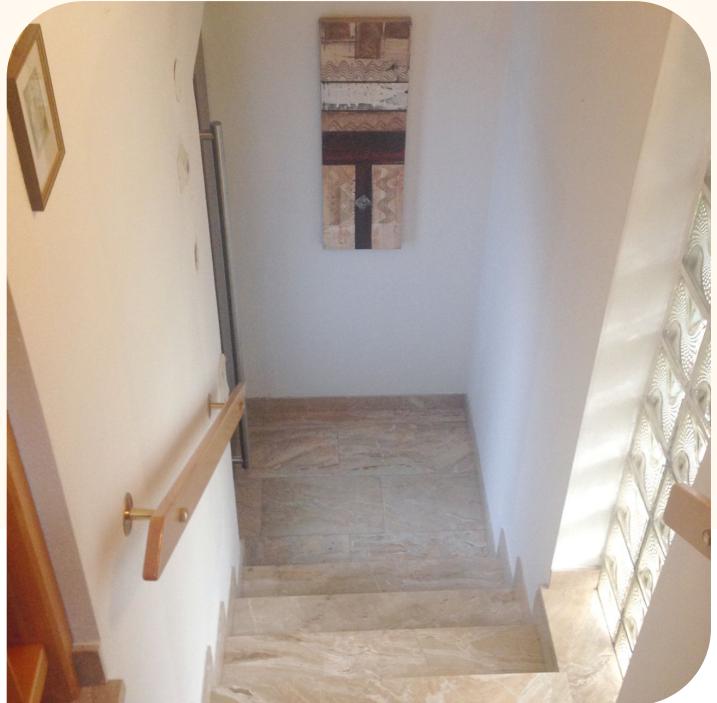
In einem bestehenden Stiegenhaus in der Steiermark wurde das Treppenhaus saniert. Es wurden zwei Heizfolien mit je 2 m Länge in der Wand des Eingangsbereichs installiert. Verwendet wurde das System **E-ENERGY CARBON FLEECE**.
